„Statussymbol“ - JUWEL Luxus-Herrenrad ca. 1912

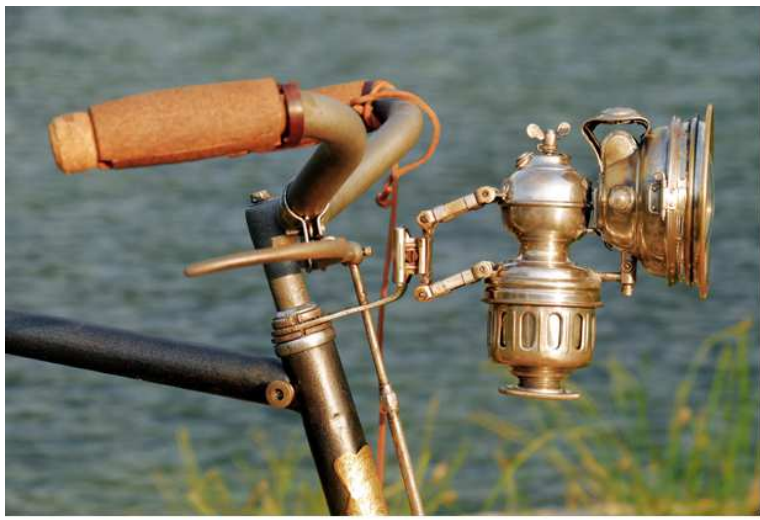
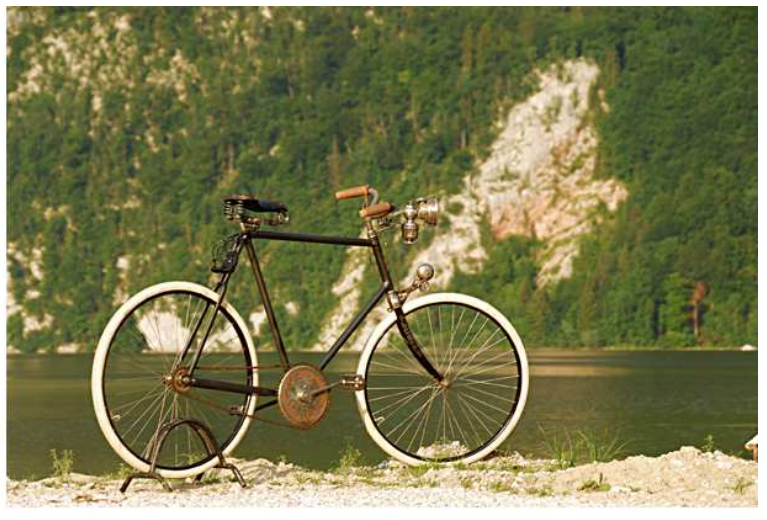
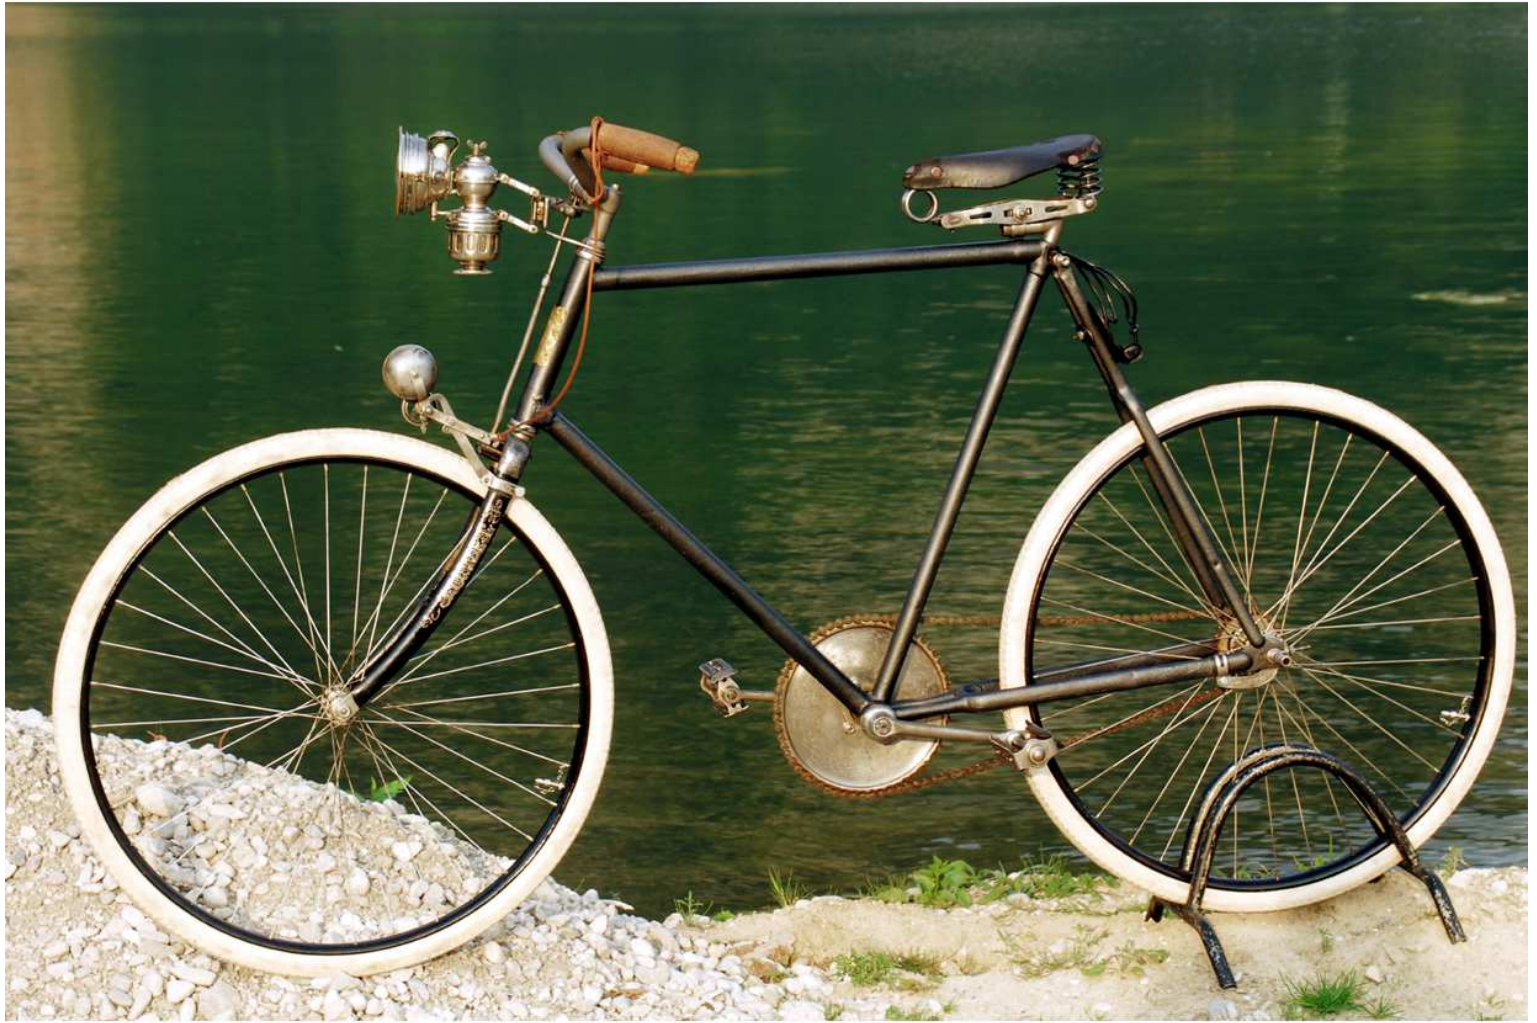
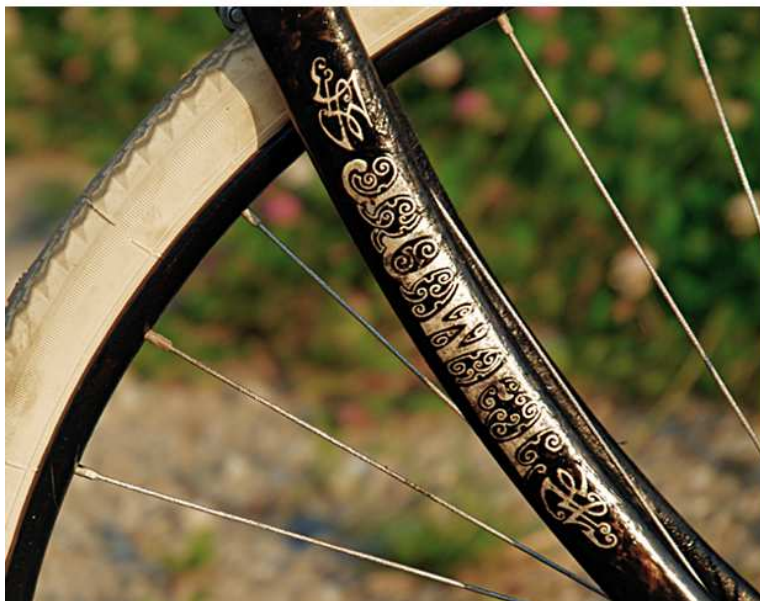
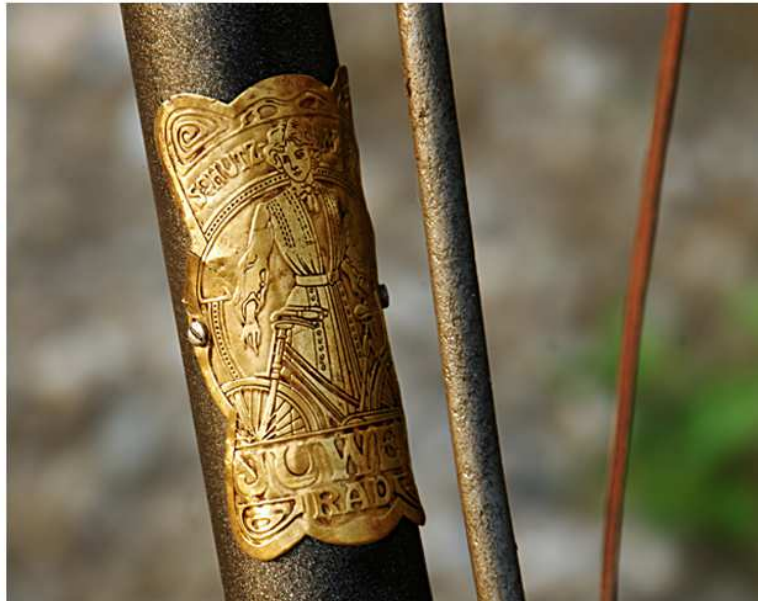
Das Aushängeschild aber war die Tretkurbel, die sogenannte Vollscheibe. Diese Modeerscheinung aus der Zeit zwischen ca 1902 und 1915 kann man hauptsächlich an österreichischen und böhmischen Rädern finden (Böhmen gehörte ja damals zur Donaumonarchie). Diese Scheiben waren geschmackvoll verziert, man kann darauf den Namen des Herstellers finden, umgeben von Blumenornamenten - oder auch nur Verzierungen im Jugendstil - manches mal nützte auch ein Händler die Gelegenheit, um auf dieser Scheibe seinen Namen anzubringen und auf diese Art für sich zu werben.

Luxusräder trugen die Verzierungen auf beiden Seiten der Scheibe, die normale Ausführung war aber nur einseitig graviert – ein Problem bei Restaurationen heute stellt oftmals die Verlaackierung dar, mit denen die Scheibe unterlegt war. Nach 1914, als Autos und Motorräder das Fahrrad als Luxusartikel schon verdrängt hatten (auch Angestellte, Arbeiter und Hausfrauen konnten sich jetzt einen Drahtesel leisten), nahm auch die Fertigungsqualität ab – und auf Sonderausstattungen wurde verzichtet. Die

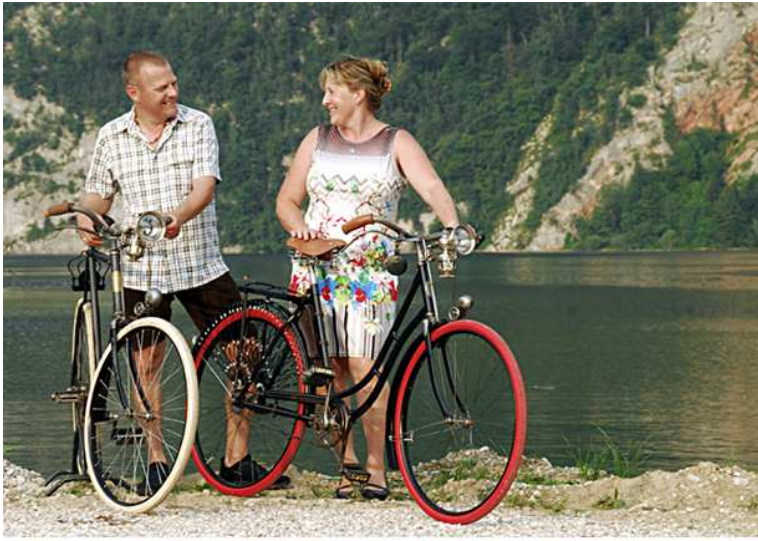
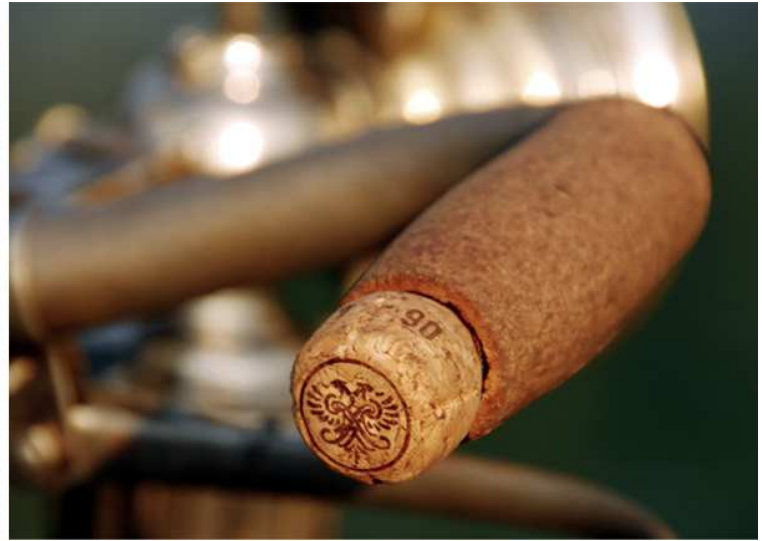
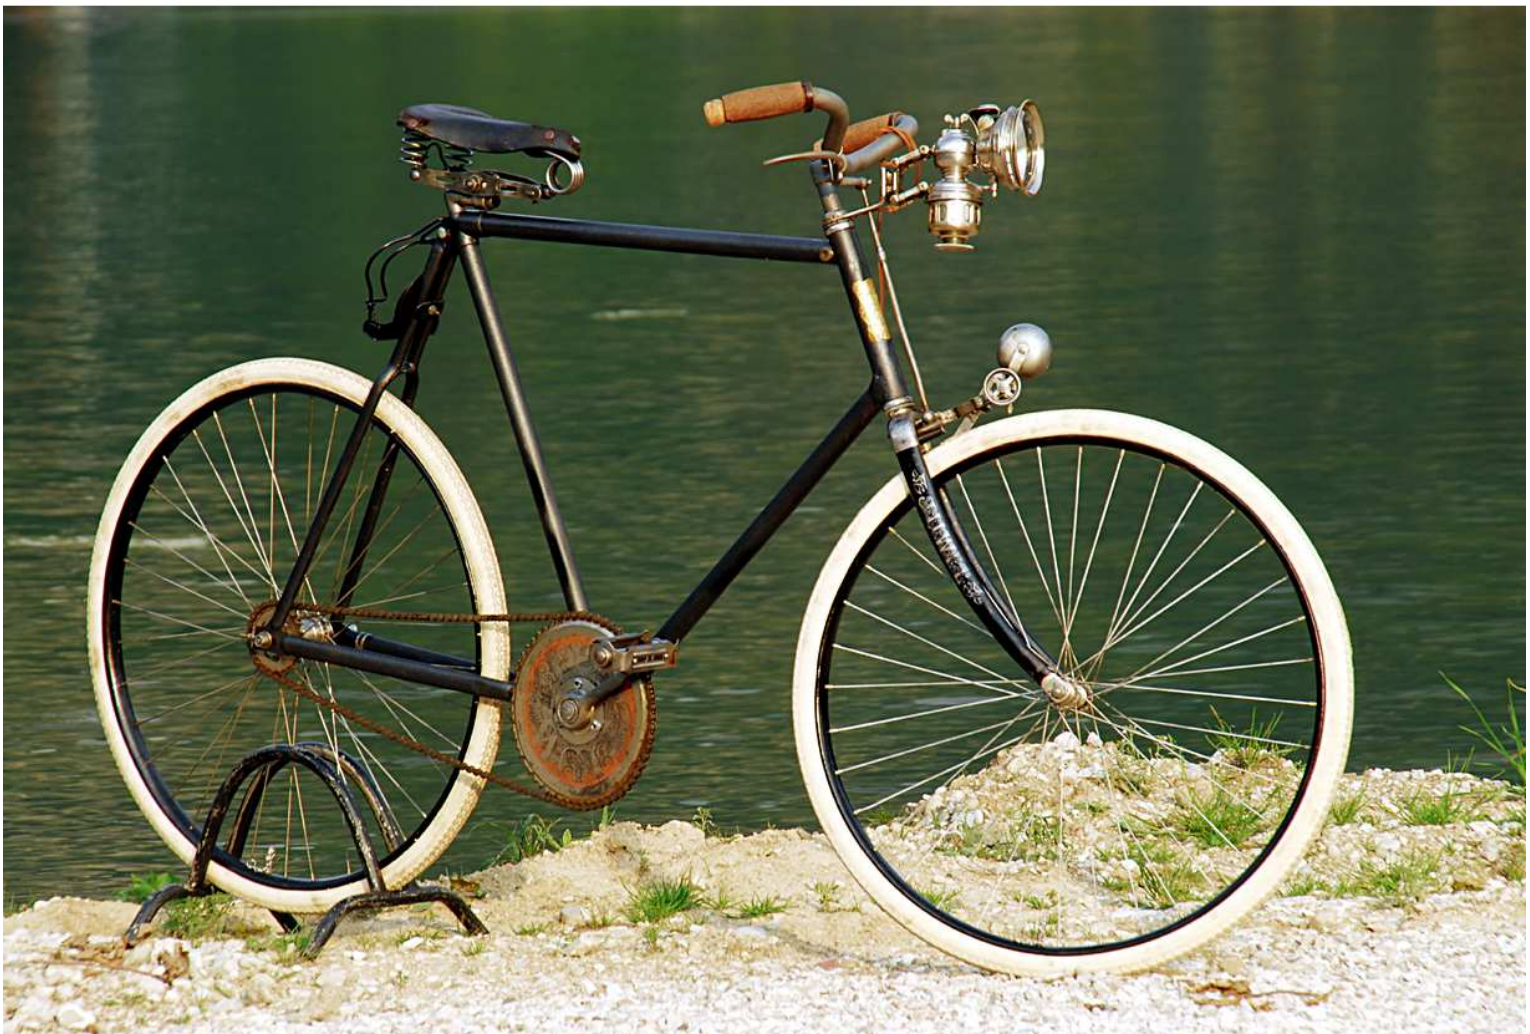
Hier auf den Fotos sehen wir ein Vollscheibenrad der Marke Juwel - ein typisch österreichisches Konfektionsrad. Der Rahmen mit der wunderbar geschmückten Gabel kommt mit ziemlicher Sicherheit von Puch. Was hier nicht notwendig war, würde eine Herausforderung für jeden Restaurierer darstellen: die Verlaackierung auf der geätzen Scheibe.
